Centro Andino para la
Gestión y Uso del Agua

Boletín N° 5
Octubre 2006

Aprovechamiento de las Aguas Residuales en la Producción Agrícola Municipio de Punata

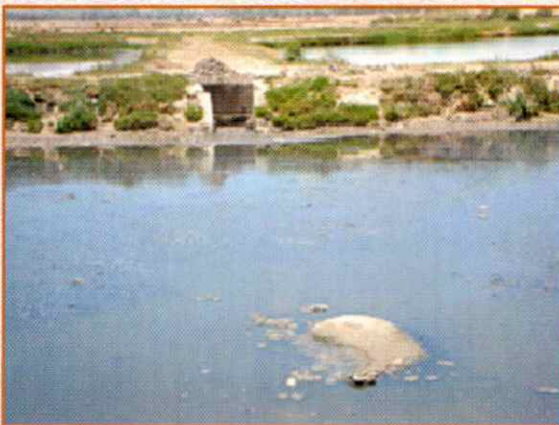
Figura 2. Laguna anaerobia

La planta de tratamiento está constituida por 7 lagunas dispuestas en serie: 2 anaerobias, 2 facultativas y 3 de maduración (Figura 3). En las cuales se realiza un proceso biológico (natural) de purificación del agua residual (Figura 2 y 4).

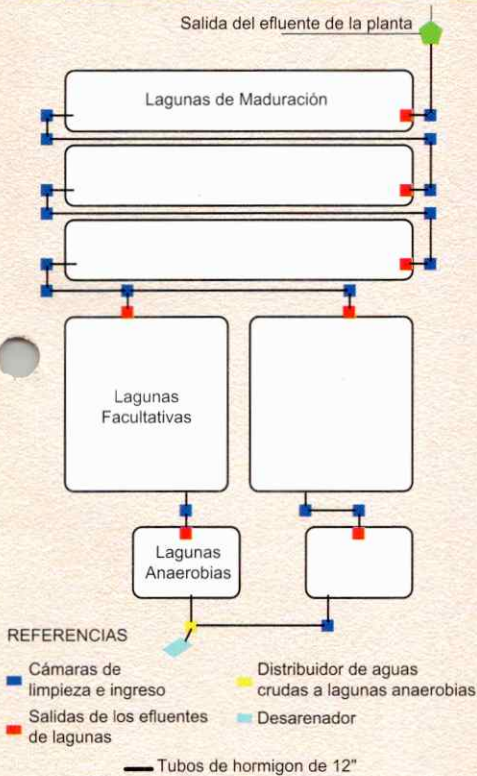
Figura 3. Disposición de las lagunas e infraestructura en la planta de tratamiento

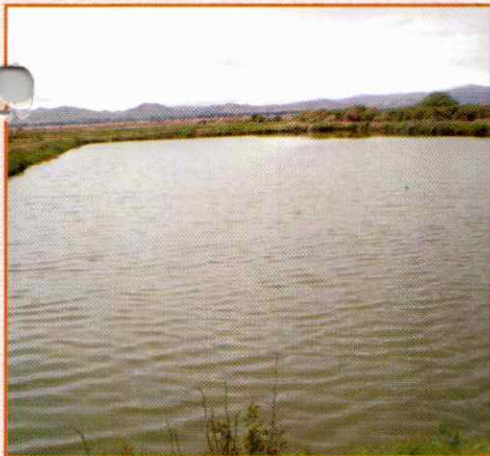
Figura 4. Laguna de Maduración

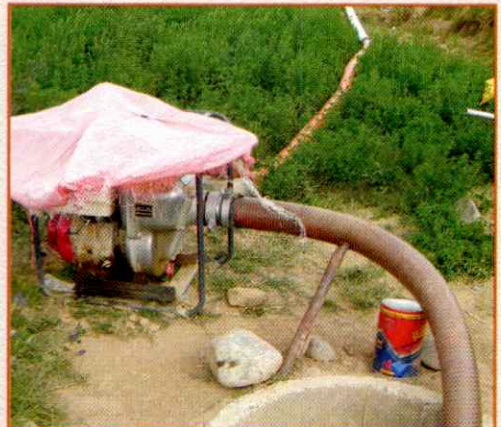
Figura 5. Cámaras de limpieza utilizadas como punto de bombeo

El riego de las parcelas se realiza desde los cárcamos de bombeo y cámaras de limpieza, a través de bombas estacionarias (Figura 5 y 6), luego el

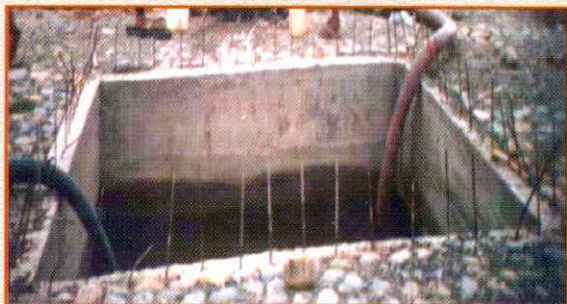
Figura 6. Cárcamo de bombeo

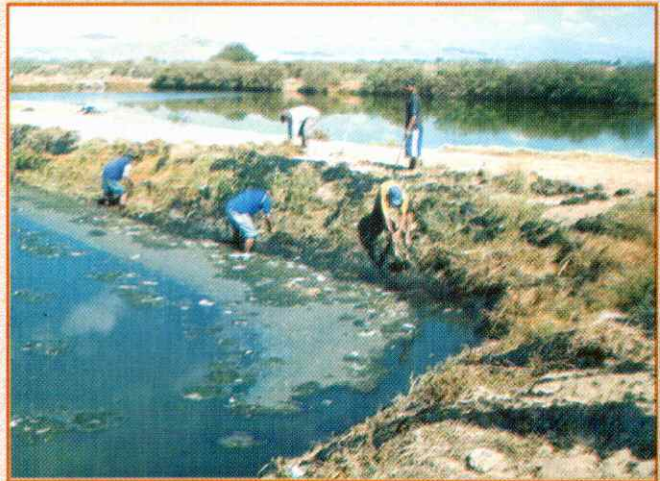
Figura 7: Limpieza de lagunas facultativas

El mantenimiento de la planta de tratamiento se realiza dos veces al año, el primero se realiza en el mes de abril o mayo, y el segundo en el mes de diciembre. Los principales trabajos son: quitar malezas de los bordes de las lagunas, sacar bolsas y botellas plásticas y otros materiales que flotan en las lagunas (Figura 7). Asimismo, existe un operario contratado por el Gobierno Municipal de Punata que se encarga de limpiar en forma diaria el desarenador y las cámaras de ingreso a cada laguna.

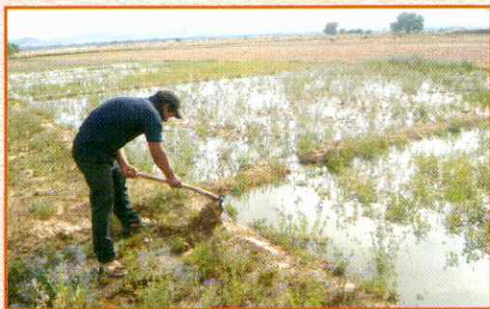
Figura 8. Aplicación del agua residual al cultivo

El agua residual en las cinco comunidades está siendo utilizada principalmente en el riego de cultivos (Figura 8) destinados al consumo de animales (maíz y alfalfa), aunque en la zona también se encuentran cultivos destinados al consumo humano (choclo, haba y papa). En algunas comunidades también se utiliza en el abrevado de animales (Figura 9), por ejemplo, en la comunidad Colque Rancho donde existe escasez de agua, inclusive para el consumo humano.

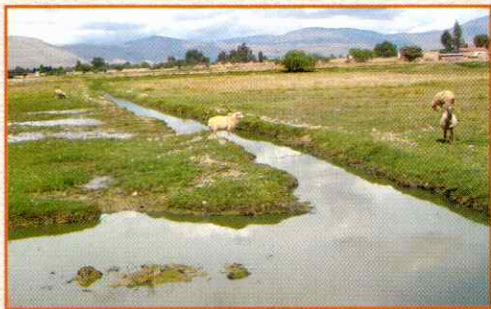
Figura 9. Abrevado de animales
