# Inventario de pozos perforados en el abanico de Punata

**ESCENARIOS FUTUROS DE USO DE AGUA, COMO HERRAMIENTA DE PLANIFICACIÓN  
DEL APROVECHAMIENTO SOSTENIBLE DE LOS RECURSOS HÍDRICOS EN PUNATA**

# Inventario de pozos perforados en el abanico de Punata - 2005

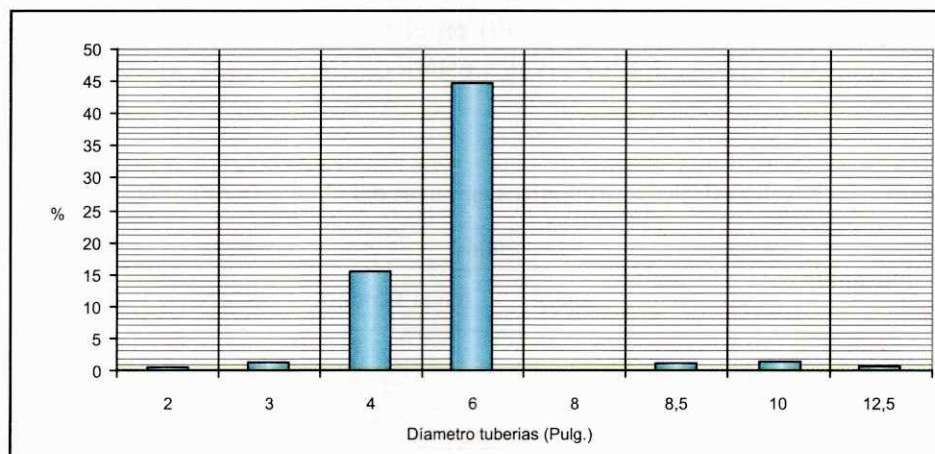
**Figura 5. Diámetro de tuberías de los pozos**

En la Figura 5 se puede apreciar mejor la distribución porcentual del diámetro de las tuberías instaladas en los pozos del abanico de Punata.
